**Größte In-situ Sanierung in Brandenburg:
MPE, Airsparging und ISCO am Standort PCH Cottbus**

Größte In-situ Sanierung in Brandenburg: MPE, Airsparging und ISCO am Standort PCH Cottbus

Thomas Bretschneider, Michael Selle, Thomas Bergner

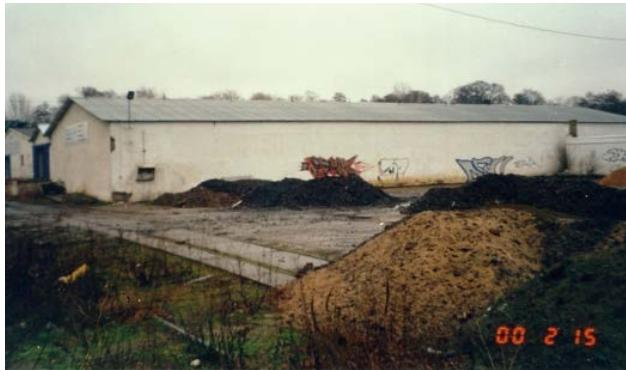
Abb. 1: Lagerhallen VEB PCH Cottbus mit Anschlussgleis¹

Ab 1954 erfolgte am Standort die gewerbliche Nutzung als Chemikalienhandel (Abbildung 1), welcher bis zur Liquidation im Jahr 1997 am Standort tätig war.

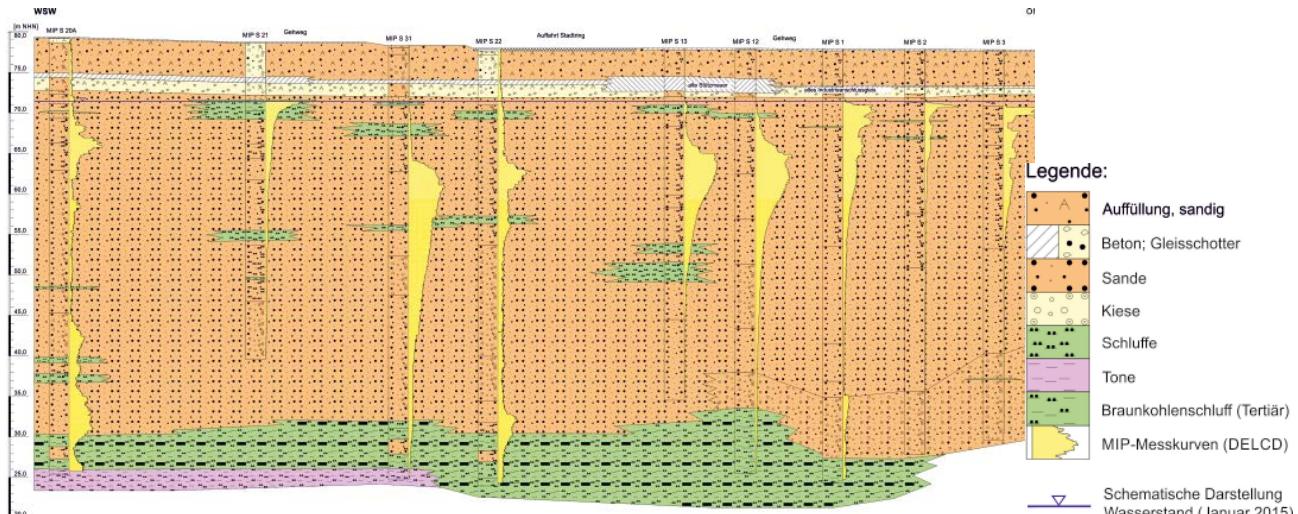
Abb. 3: Geologisches Schichtenmodell des Standortes mit MIP/CPT-Profilen [1]

Im Untersuchungsgebiet stehen unterhalb der Geländeoberkante anthropogene Auffüllungen an. Unterlagernd ist der quartäre Grundwasserleiter anzutreffen, der überwiegend aus fluviatilen und glazifluviatilen Mittelsanden aufgebaut ist. Vom Hangenden zum Liegenden besteht der Grundwasserleiter aus holozänen, schluffig bis feinsandigen Hochflutablagerungen der Spree sowie spätweichselzeitlichen, sandigen bis kiesigen Schwemmfächerablagerungen bis hin zu glazifluviatilen Sedimenten des Saale-Komplexes. Der Großkornanteil des Grundwasserleiters nimmt nach unten von Sand zu Kies zu. Im Liegenden wird der Grundwasserleiter durch miozäne Schluffe be-

grenzt. Die Quartärbasis ist kleinräumig stark strukturiert (Abbildung 3).

Im Quartär lokal eingeschaltete und in differenzierter Teufenlage ausgebildete Schluffschichten sind für die Sanierungsmaßnahmen dabei von besonderem Interesse. Hier liegt gemäß den bekannten Untersuchungen aus MIP-Sondierungen und Linerbohrungen ein partiell und lokal hohes Schadstoffpotential in akkumulierter Form vor. Die Entfrachtung dieser vor allem in den Hauptbelastungsbereichen vorhandenen „Quellbereiche“ im GW-Wechselbereich ist ein für die Effektivität und Wirksamkeit der Gesamtsanierungsmaßnahme wesentlicher Faktor.

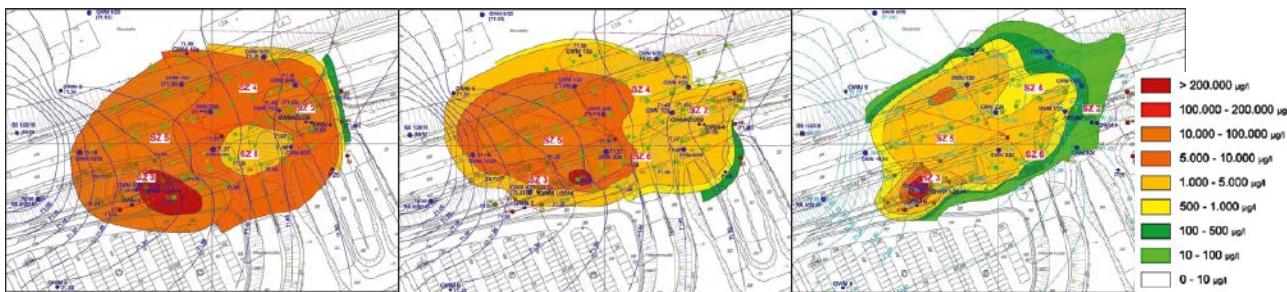
Abb. 4: LCKW-Verteilung im oberen, mittleren und unterem Grundwasserleiter (von links nach rechts; Stand Oktober 2021) [2]

In den Schadenszentren ist die gesamte Mächtigkeit des quartären Grundwasserleiters bis maximal 45 m u. GOK durch LCKW belastet (siehe Abbildung 4), wobei die wesentlichen LCKW-Schadstoffbelastungen im oberen und mittleren Grundwasserleiterbereich nachgewiesen wurden. Die bisherigen Untersuchungen und Erkundungsarbeiten weisen zwei Schadensschwerpunkte, den sogenannten „Ost- und Westschadens“ mit vertikal unterschiedlich hohen LCKW-Konzentrationen, von teilweise bis zu >100 mg/l auf.

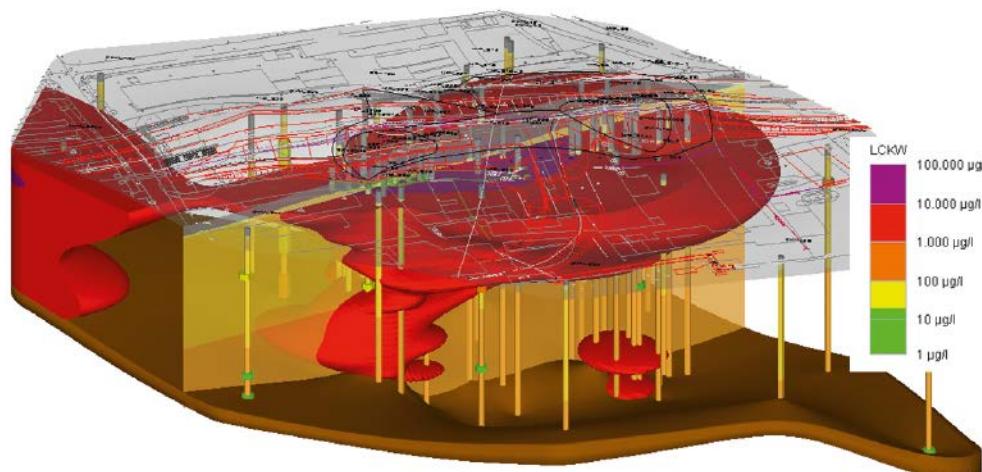
Abb. 5: 3D-Modell der LCKW-Schadstoffverteilung im Grundwasser am Standort (Stand 2016) [3]

handensein von Phasenreicherungen schlussfolgern. Zum besseren Standortverständnis wurden die vorliegenden Erkundungsdaten und Untersuchungsergebnisse innerhalb eines 3D-Schadstoff-Modells zusammengefasst (Abbildung 5).

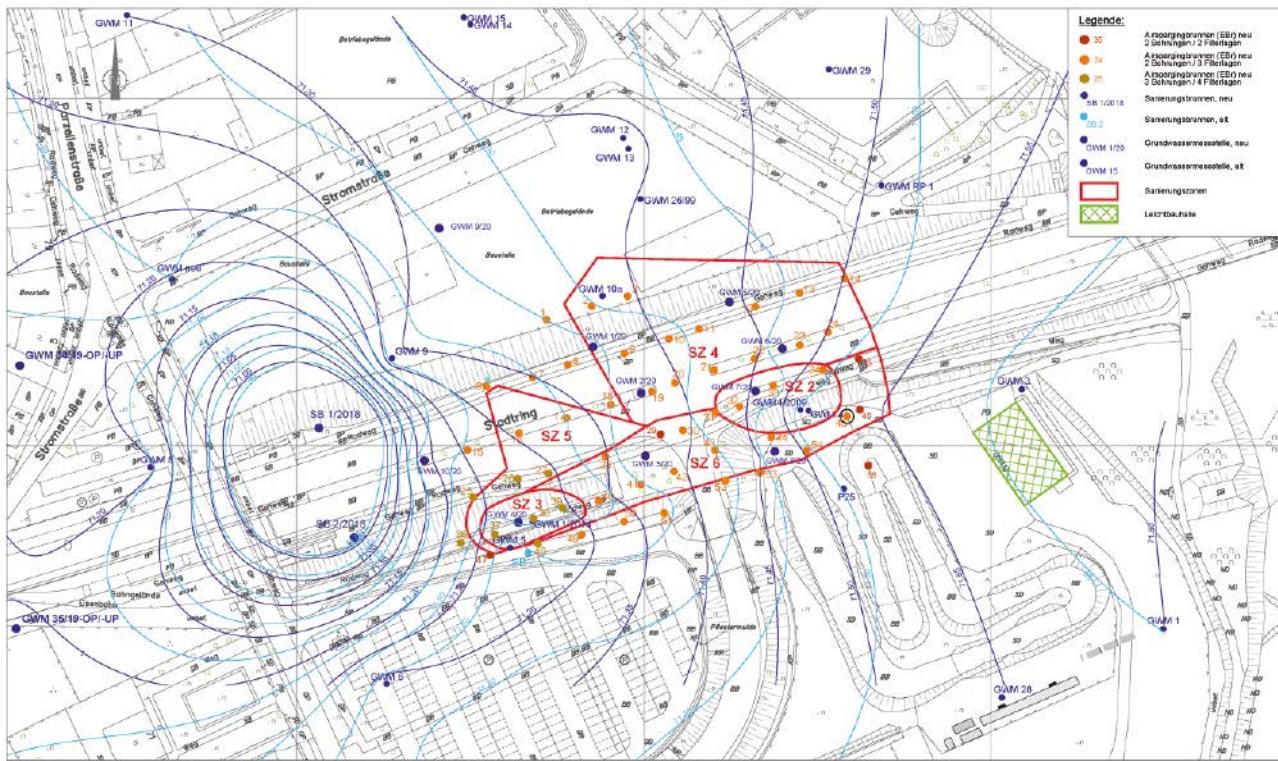
Abb. 6: Abstromsicherung des GW-Schadens über Vertikalbrunnen [4]

Seit 2003 wird über mehrere Vertikalbrunnen eine hydraulische Sanierungsmaßnahme durchgeführt, die das weitere Abströmen von Schadstoffen verhindert. Im Zuge der neuen Sanierungsstrategie mit der Durchführung der In-situ-Sanierungsmaßnahmen wurden die Vertikalbrunnen in den weiteren Abstrom als Sicherungselemente mit dem Schwerpunkt der Unterbindung des Schadstoffabstroms aus dem Sanierungsbereich verlagert (Abbildung 6).

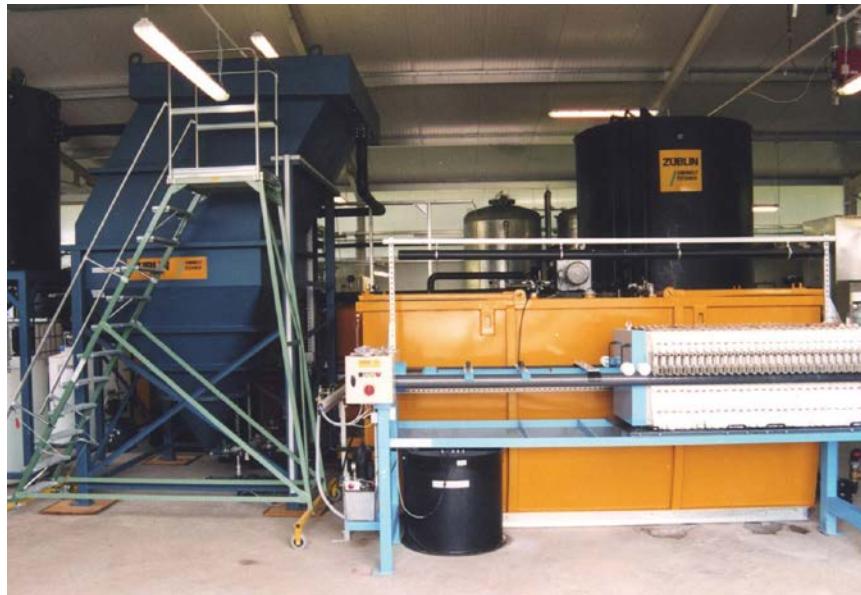
Abb. 7: Grundwasserreinigungsanlage zur Abstromsicherung, Fällung-Flockung-Sedimentation zur Abtrennung von Störstoffen (links); Strippanlage mit Abluftbehandlung „katalytische Nachverbrennung“ (rechts)

Das dabei gehobene Grundwasser wird in einer mehrstufigen Grundwasserbehandlungsanlage aufbereitet und gereinigt in die Spree abgeschlagen (Abbildung 7).

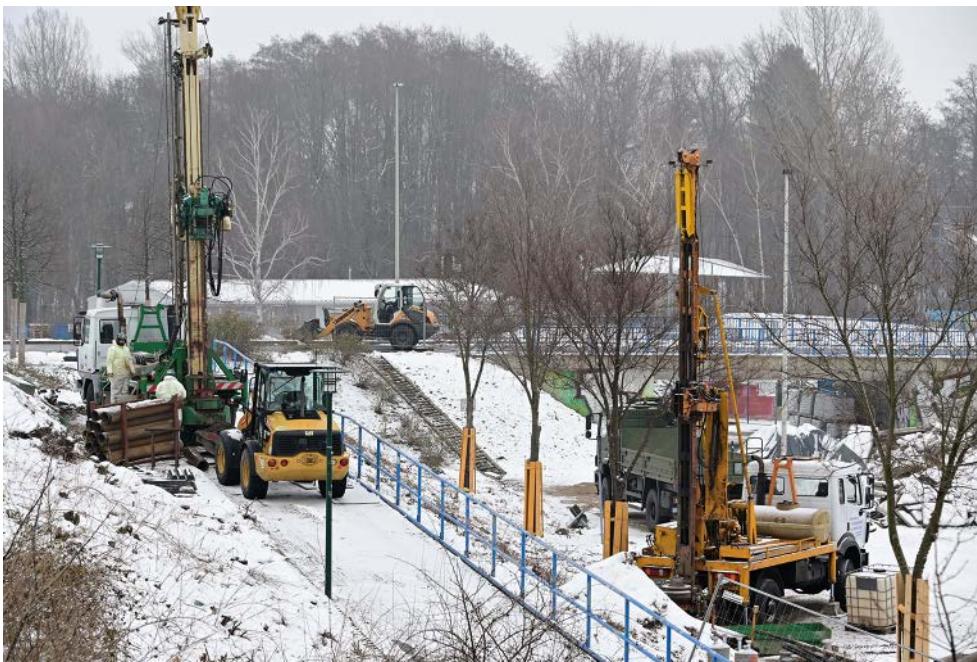
Abb. 8: Bohrarbeiten auf dem Parkplatz und Radweg im Bereich des Westschadens

Für die Umsetzung der In-situ Sanierungsmaßnahmen wurden insgesamt 53 Bodenluftabsaugbrunnen sowie 263 Injektionsbrunnen, ausgeführt als Mehrfachbrunnen errichtet (Abbildung 8).

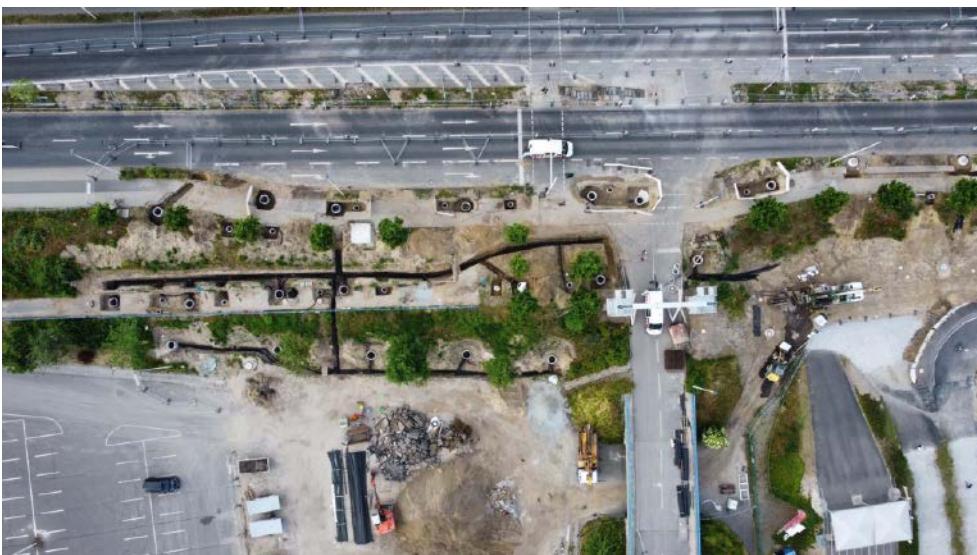
Abb. 9: Tiefbauarbeiten zur Leitungsverlegung im Bauabschnitt 2, Luftbildaufnahme

Eine besondere Herausforderung stellten für die Installationsarbeiten der erforderlichen Infrastruktur (Injektions- und Entnahmestellen, Rohrgräben) zur Anbindung an die Anlagentechnik die Überbauung

bzw. Unterquerung von Flächen (BMX-Wettkampfbahn, Stadtring, Radwege, Gehwege) und Einbettung der Altlast in die öffentliche Infrastruktur (Medien, Lichtsignalanlage) dar (Abbildung 9).

Zusätzlich fanden die Bohr- und Tiefbauarbeiten bei laufendem Verkehr auf dem Stadtring mit entsprechenden verkehrsrechtlichen Einschränkungen statt. Insgesamt wurden 3.500 Bohrmeter abgeteuft, 10.000 m Rohrleitungen und 10.000 m Druckluftleitungen zur Ansteuerung der 263 Druckluftventile installiert. Die 263 Pegelköpfe wurden unterirdisch in 75 Schachtbauwerken untergebracht.

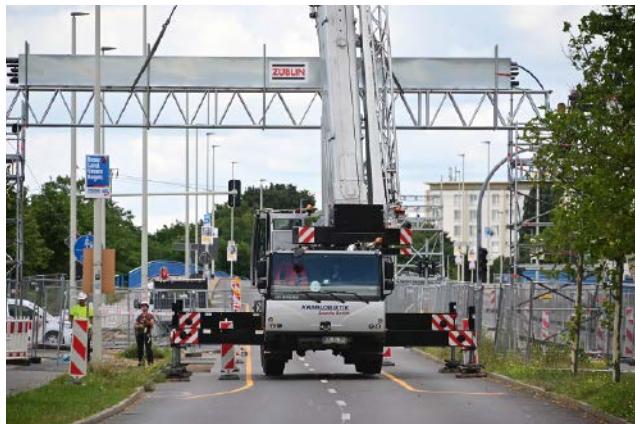
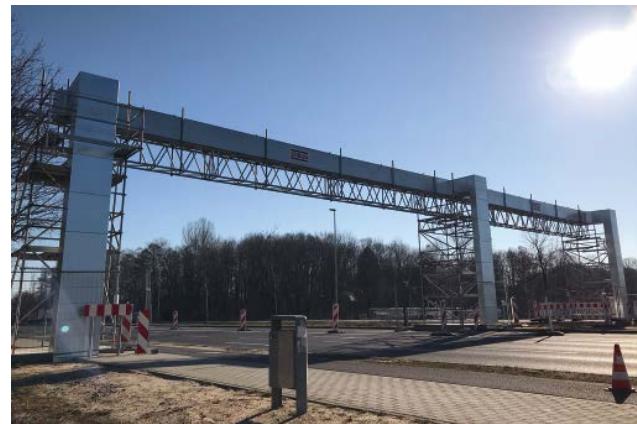
Abb. 10: Rohrbrücken zur Querung des Stadtringes

Da sich das Sanierungsgebiet über den Bereich des mehrspurigen Stadtringdammes mit Mittelstreifen und Radwegen erstreckt, wurden vier Rohrbrücken mit Spannweiten bis zu 34 m zum Queren des Stadtringes und des Abzweiges Parzellenstraße zur Verbindung der Pegelstandorte mit der Anlagentechnik errichtet (Abbildung 10).

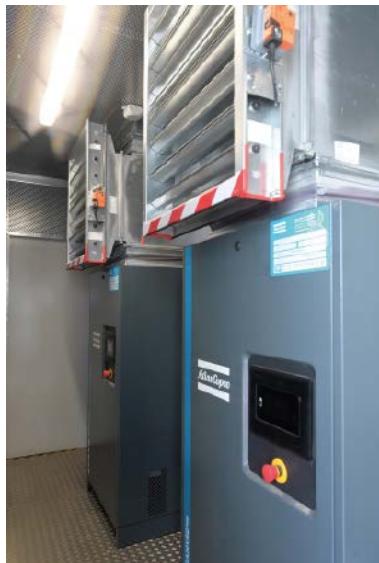
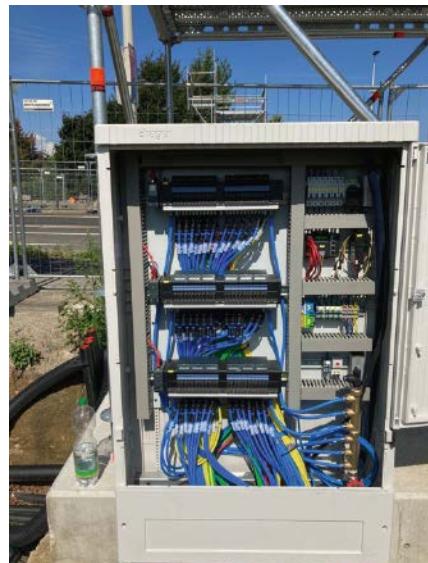
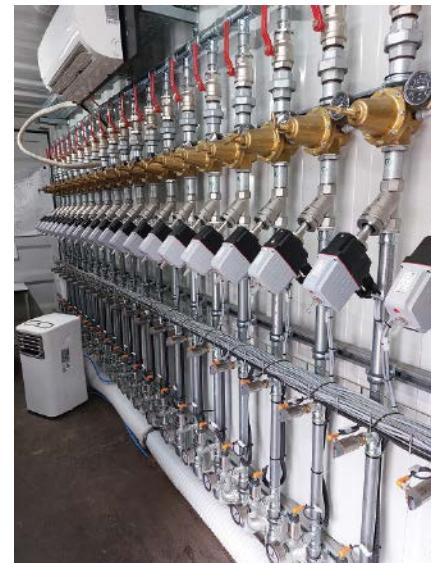
Abb. 11: Airsparganganlage mit Doppelkompressorenstation zur Druckluftversorgung (links), Druckluftverteilung (rechts); Ansteuerung der Druckluftventile (Mitte)

Die Anlagentechnik besteht aus mehreren Containern in denen die Druckluftstation zum Einblasen von Luft in den Untergrund für das ASP (Abbildung 11), die

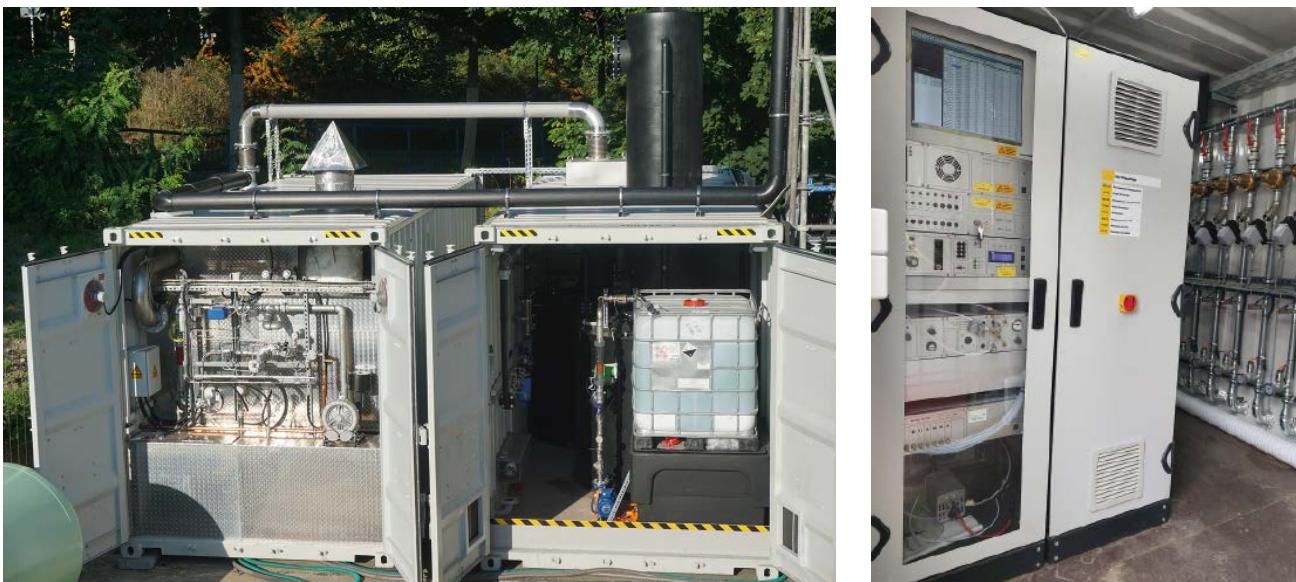
Abb. 12: Abluftbehandlung mittels KATOX/Quenche/Wäscher (links), Gaschromatograph zur Roh- und Reingasmessung (rechts)

Absauganlage für die Bodenluft mit integrierter Abluftreinigung über eine katalytische Oxidation sowie eine Multiphasenextraktion untergebracht sind. Mittels eines vor Ort installierten Gaschromatographen werden an 15 Messstellen nach einem festgelegten Programm täglich 120 Messungen zur Überprüfung der Roh- und Reingasqualität realisiert (Abbildung 12).

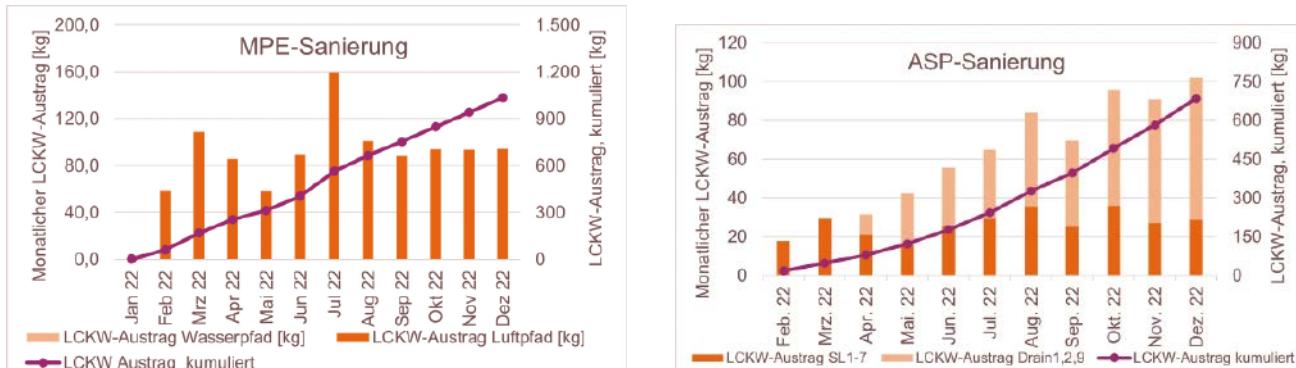
Abb. 13: LCKW-Schadstoffaustrag über MPE (links) und ASP/BLA (rechts) [8]

Nach Start der in-situ-Sanierung im Jahr 2022 wurde insgesamt durch die eingesetzten Sanierungsverfahren ein LCKW-Austrag von 2.442 kg erzielt. Der größte Teil des Austrags wurde mit 42% und > 1 t LCKW über die MPE-Anlage erreicht (Abbildung 13). Die ASP/BLA-Sanierung (28%) und die hydraulische Abstromsicherung (21%) erreichen jeweils einen geringeren, aber ebenfalls signifikanten LCKW-Austrag. Der Austrag über die früheren Bodenluftabsaugan-

gen ist im Jahr 2022 am geringsten (9 %), liegt aber mit 209 kg immer noch im dreistelligen Bereich und entspricht dem bisher höchsten Frachtaustrag, der seit der Inbetriebnahme 2005 erzielt werden konnte. Im Vergleich zu den Vorjahren wurde mit Inbetriebnahme der in-situ Sanierung der Schadstoffaustrag deutlich erhöht.

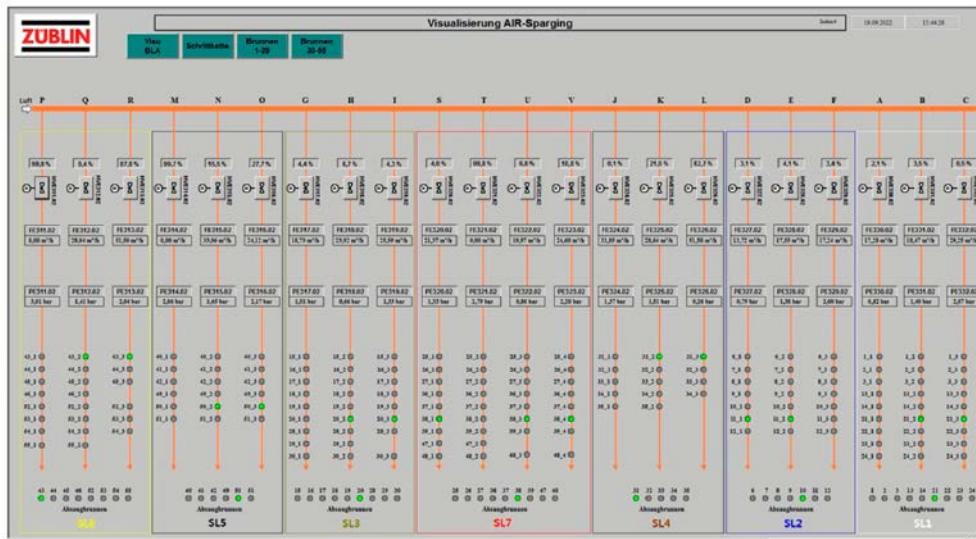
Abb. 14: Visualisierung ASP, 22 Injektionsstränge, 263 Injektionspegel, beispielhaft

Die einzelnen SPS-gesteuerten Anlagen verfügen über ein Prozessleitsystem mit Fernwirktechnik und sind einem Netzwerk zum Datentransfer verbunden (Abbildung 14).

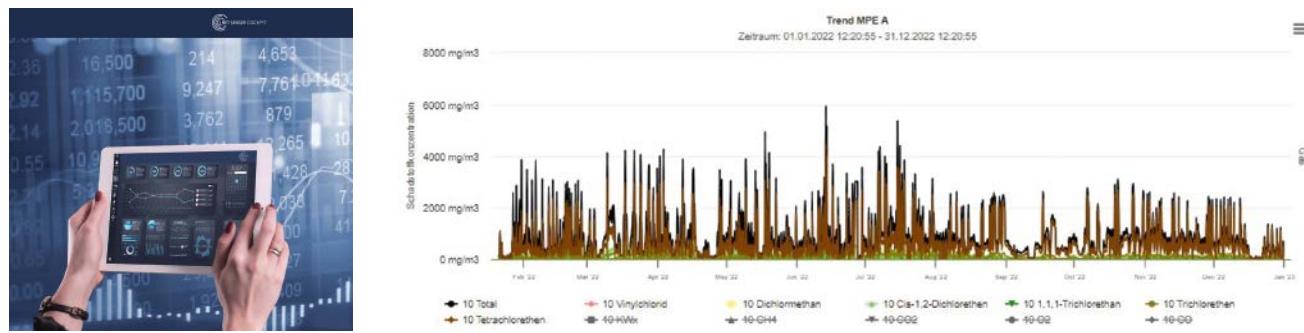
Abb. 15: MPE-A Datenmanagementsystem mit Auswertetool für die Multiphasenextraktion (MPE)

Die Datenverarbeitung erfolgt über ein Datenmanagementsystem. Sämtliche verfahrensrelevanten Daten werden in Echtzeit in einer externen Datenbank einschließlich der Analysenergebnisse des Gaschromatographen den abgesaugten 75 Pegeln und Drainagen zugeordnet und verarbeitet.

Die Ermittlung der Schadstoffausträge und die Bewertung der Effizienz der Sanierungsmaßnahme(n) wird somit deutlich vereinfacht (Abbildung 15).
